### Images MEB (microscope électronique à balayage) Moderna.

Images MEB (microscope électronique à balayage) Moderna.

Images MEB (microscope électronique à balayage) Pfizer.

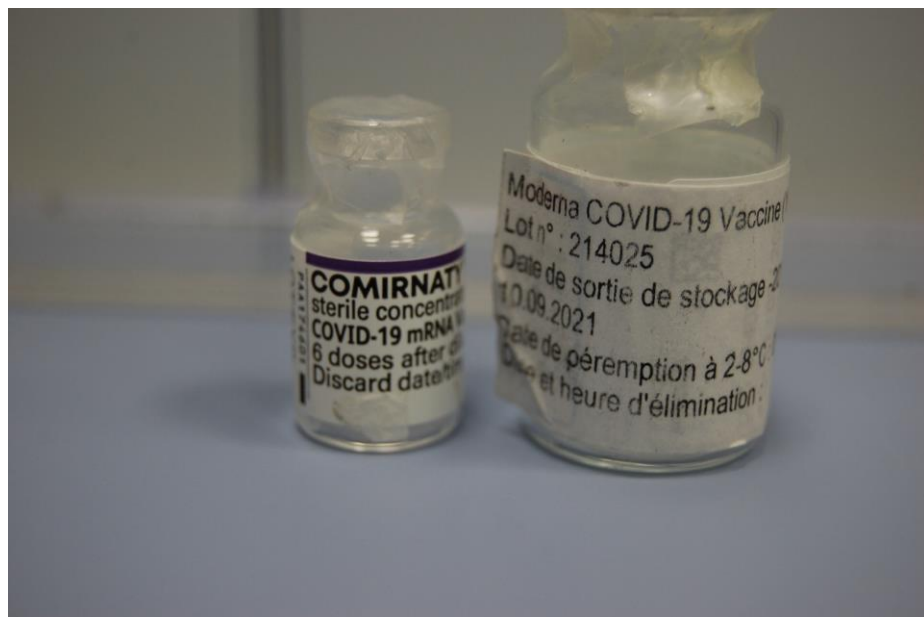
Voici les deux flacons utilisés pour les prélèvements. Il s'agit de gouttes restantes après utilisation. Les flacons sont restés à température ambiante plusieurs jours avant prélèvement. Le bouchon a été retiré puis remplacé par de la paraffine pour éviter une évaporation trop rapide des quelques gouttes présentes.

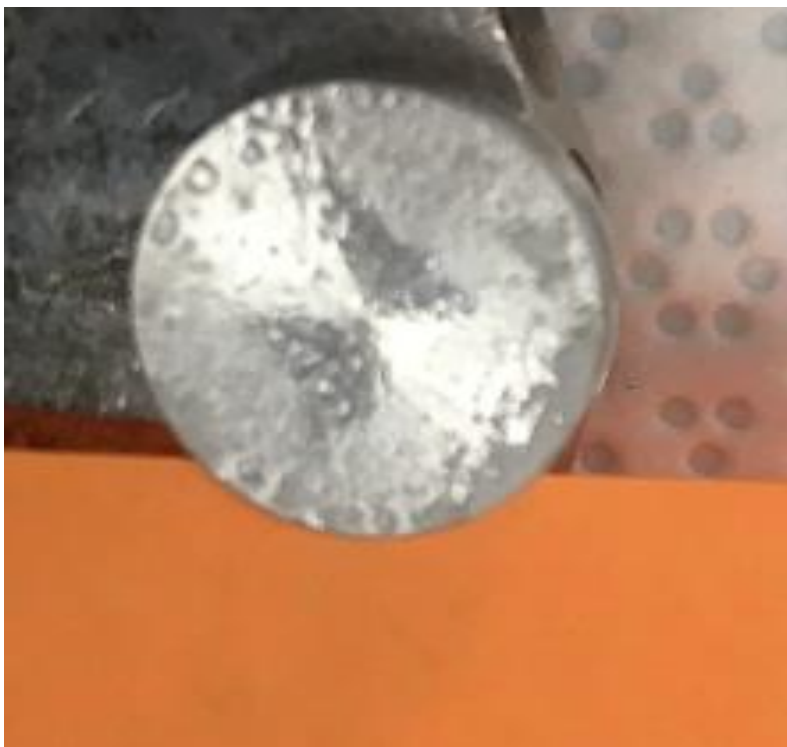
Prélèvement de deux gouttes à la pipette d'un fond de flacon Moderna. Ajout de trois gouttes d'éthanol pour disperser la suspension sur plot aluminium. Séchage. Pas de métallisation.

On remarque que la solution qui était à la base trouble mais sans particule visible laisse après séchage un dépôt plus ou moins épais sur toute la surface du plot.

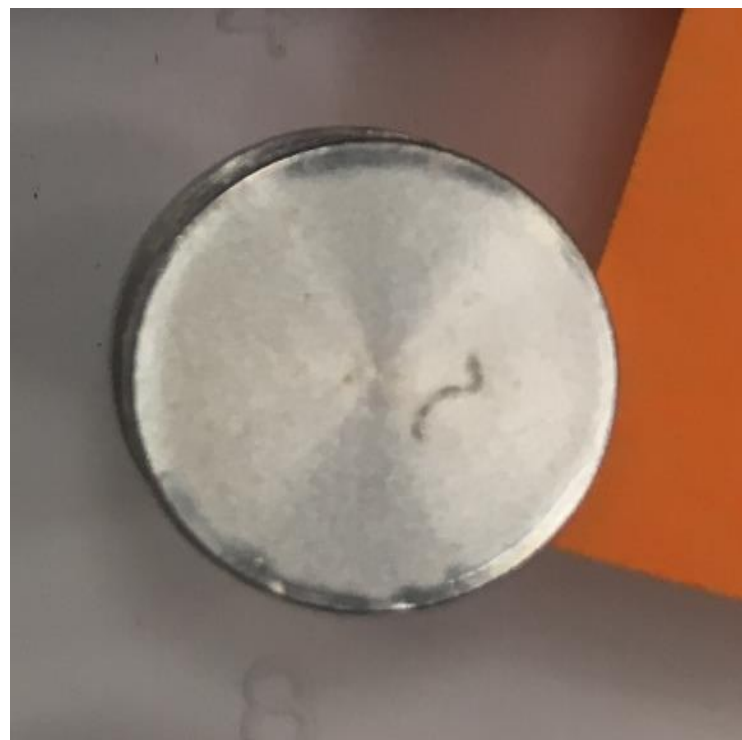
Prélèvement d'une goutte à la pipette d'un fond de flacon Pfizer. Ajout de trois gouttes d'éthanol pour disperser la suspension sur plot aluminium. Séchage. Pas de métallisation.

De même, alors qu'aucune particule n'était visible dans le flacon, sous l'effet du séchage et de la lumière, un grand « serpent » est maintenant visible à l'œil nu.

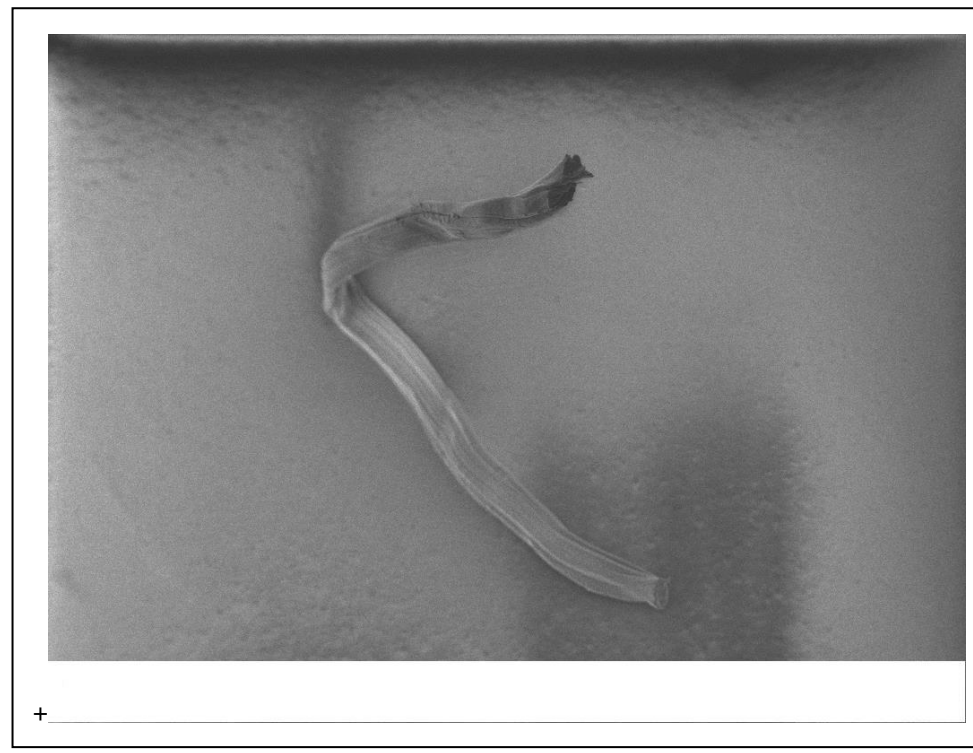
Un autre échantillon a été analysé, cette-fois sur pastille carbone (conductivité électrique moins bonne que sur plot aluminium). Le scotch carbone a été utilisé pour récupérer le matériel déposé sur un autre support.

Sur cet échantillon, comme sur le Pfizer à l'œil nu, on observe la présence d'un « serpent ». Il mesure environ 200 micromètres. Ces « serpents » pourraient être des nanotubes de carbone.

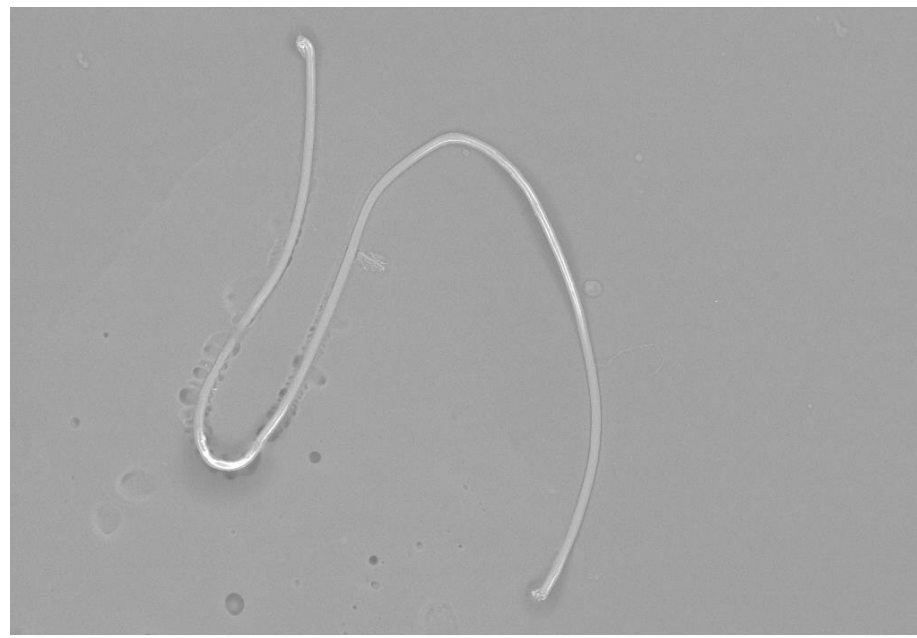
Un zoom a été réalisé sur l'extrémité. Un phénomène de charge est visible mais très faible, compte tenu du fait que cette extrémité n'est pas directement collée au support donc bénéficie d'une conduction électrique plus faible.

L'image de droite est prise en électrons rétrodiffusés. C'est-à-dire que les noyaux atomiques sont excités et le contraste à l'écran correspond au contraste chimique (numéro Z atomique). Les parties plus blanches correspondent aux endroits où le « serpent » n'est pas en contact avec le support. Les autres endroits ont la même couleur que le reste, laissant supposer qu'il s'agit du même matériau.

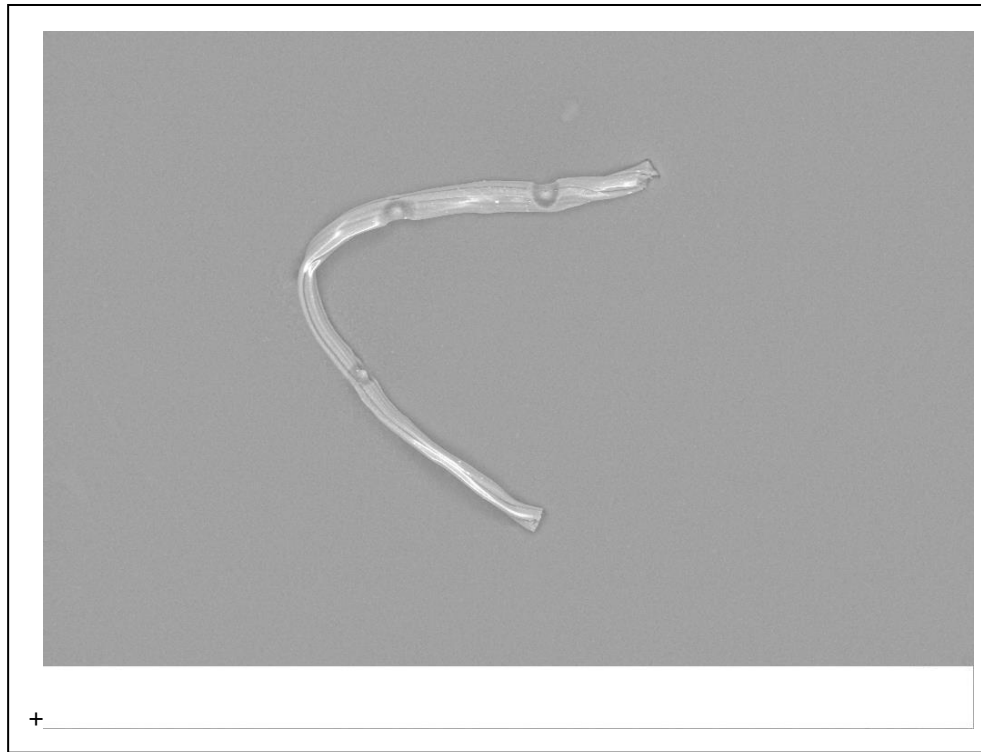
Grandissement x250

Ce « serpent » a été analysé en analyse EDS (spectroscopie par énergie dispersive), c'est-à-dire que le faisceau d'électrons a été focalisé sur une très petite surface (un micromètre carré environ) pendant une minute, afin d'exciter les atomes présents et en déduire quels éléments chimiques composent le matériau (résultats pages suivantes). On voit très clairement ici l'impact qu'ont eu ces trois analyses. Le matériau a été endommagé mais reste intègre (il n'est pas rare lors de ces analyses que des poudres bien plus imposantes et composées de matériaux aux numéros atomiques bien plus élevés se brisent sous l'effet du faisceau focalisé ; 15 kilovolts est une très forte tension et 5 nanoampères une très forte intensité quand focalisées sur une surface d'un micromètre carré).

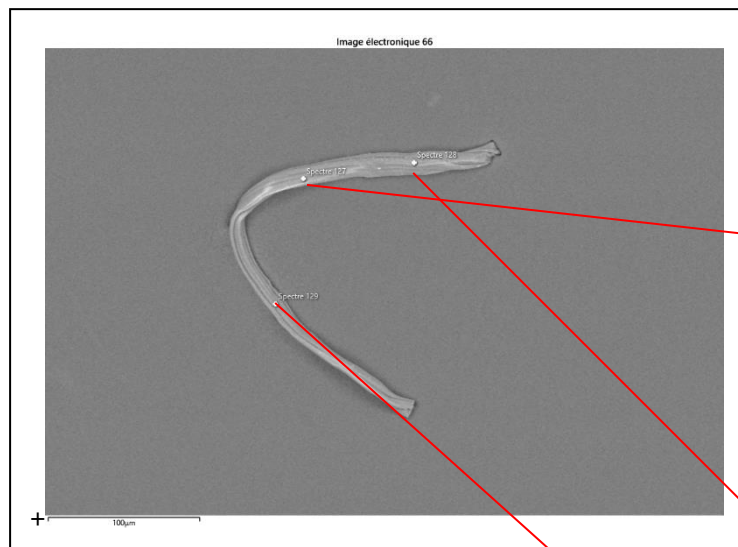
## Analyse X de Moderna sur pastille C.

« Serpentin » vu précédemment.

Sur les trois zones analysées, on note la présence de titane. On peut encore s'interroger sur la présence d'une chose longue de 200 micromètres et contenant du titane... On remarque que le taux d'oxygène est particulièrement bas pour le spectre 129 comparé au taux de carbone. Il serait donc possible qu'il s'agisse d'un nanotube de carbone ou de graphène et non d'oxyde de graphène.
